Hersteller: Land Rover
Auftragsnummer: 464487

**Modell: Discovery Sport P200 R-
Dynamic S**
FIN: SALCA2BX5PH920825

Sachverständige Feststellungen

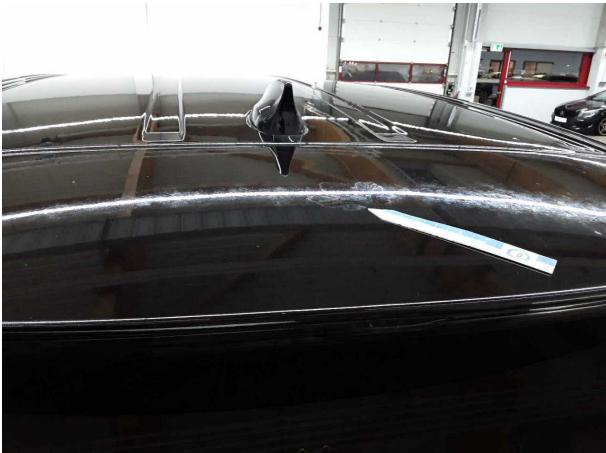
Abbildung 17: Schadenfotos

Nr. Bauteilgruppe	Beschreibung
1 Heckklappe/-tür	Heckspoiler (Verätzung)
2 Seitenwand rechts	Radlauf - verkratzt / verschürft
