Hersteller: Skoda  
Auftragsnummer: 464130

Modell: Octavia 2.0 TDI DSG Clever  
FIN: TMBAJ8NX9NY038776

### Sachverständige Feststellungen

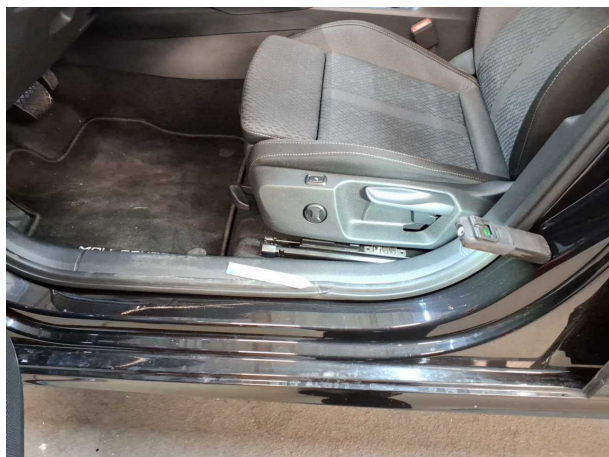
**Abbildung 15: Schadenfotos**

| 1 Tür vorn links | Türdichtung - gebrochen / gerissen |
