Hersteller: Audi  
Auftragsnummer: 463381

Modell: A3 35 TDI Sportback S tronic  
FIN: WAUZZZGY2MA134535

## Sachverständige Feststellungen

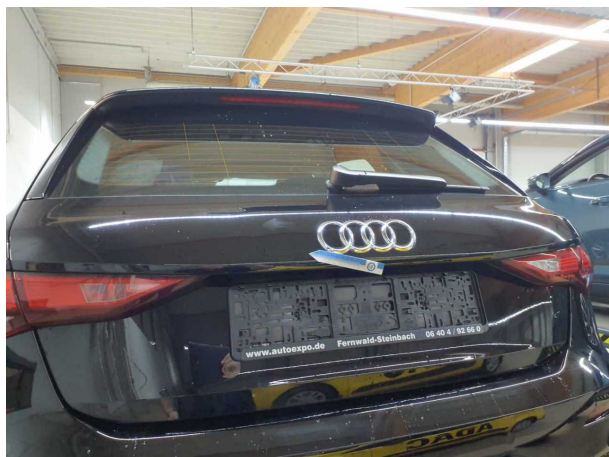
**Abbildung 15:** Schadenfotos

| Nr. Bauteilgruppe | Beschreibung |
|---|---|
| 1 Heckklappe/-tür | Heckklappe - verformt |
