Hersteller: Ford

Modell: Focus Turnier 1.5 EcoBlue Start-  
Stopp-System Aut. COOL&CONNECT

FIN: WF0PXXGCHPNB04340

### Sachverständige Feststellungen

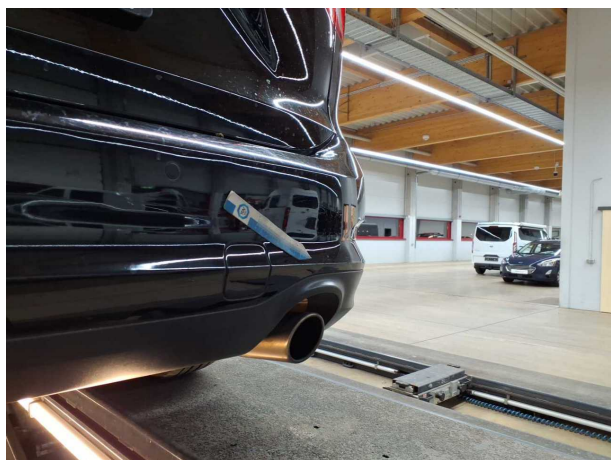
**Abbildung 13: Schadenfotos**

| Nr. | Bauteilgruppe | Beschreibung |
|---|---|---|
| 1 | Stoßfänger hinten | Stoßfänger hinten - verformt |
